报告编号:18290KC20148701

# 检测报告

产品名称 : 720 智能空气净化器 3s

## 检测报告

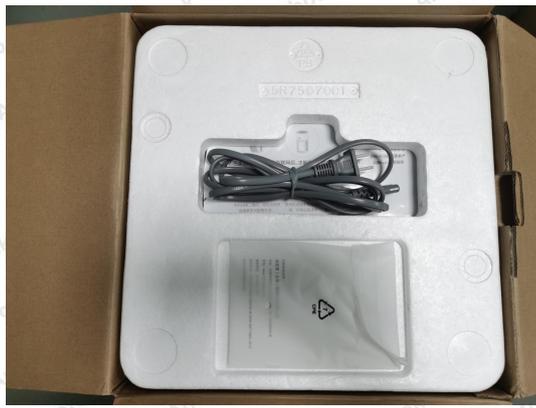
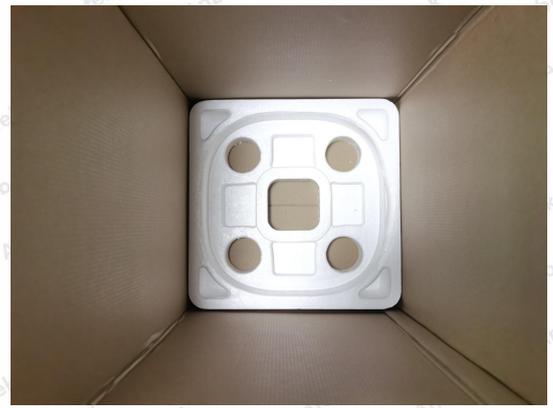
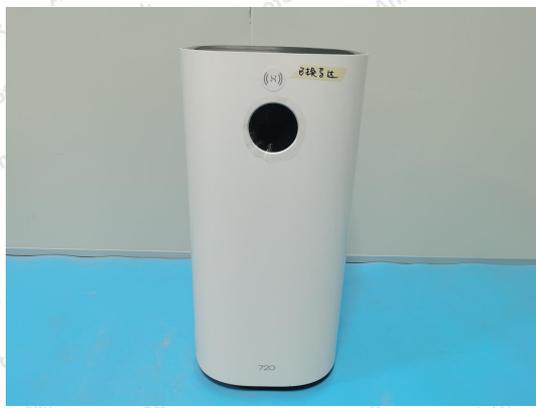
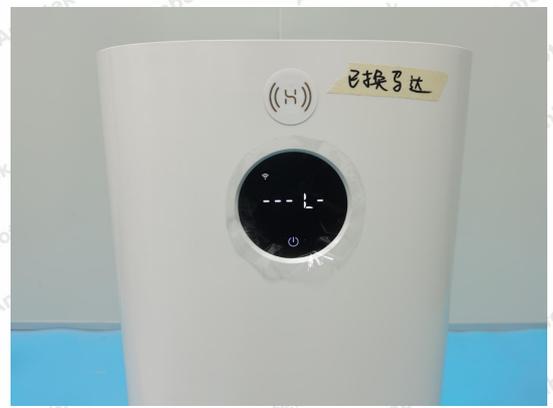
1. 冲击				
测试标准	GB/T 2423.5-2019			
测试条件	脉冲峰值加速度 (m/s <sup>2</sup> )	400		
	脉冲持续时间 (ms)	6		
	脉冲波形	半正弦波		
	测试次数/轴 (次)	10		
	测试轴向	±X,±Y,±Z		
	测试时样状态	关机		
检测设备	设备名称	设备编号	设备型号	设备校准有效期
	冲击试验台	SE-4298	SY10-200	2023.6.29
测试要求	测试后样品外包装外观无明显损伤, 内部样品零部件无松脱掉落、结构正常, 功能正常。			
测试结果	样品编号	检测结果		评判结果
	18290KC201487-1-1-1	测试后样品外包装外观无明显损伤, 内部样品零部件无松脱掉落、结构正常, 功能正常。		合格
图片

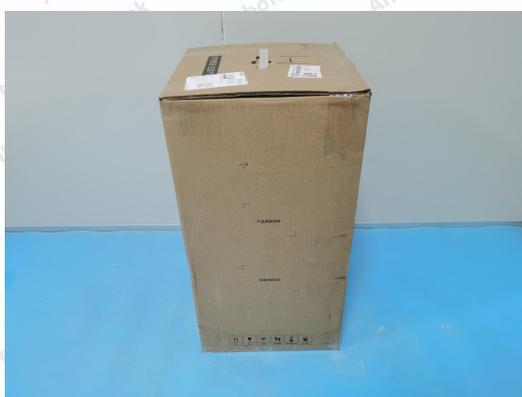
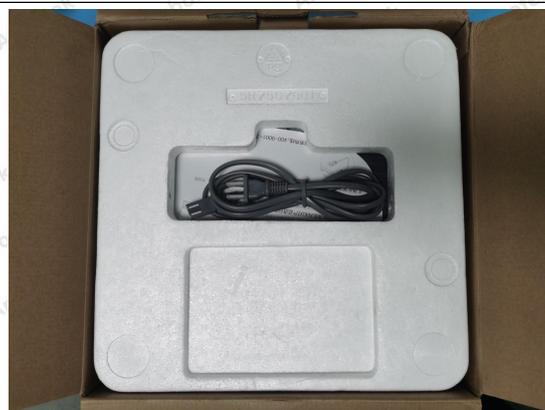
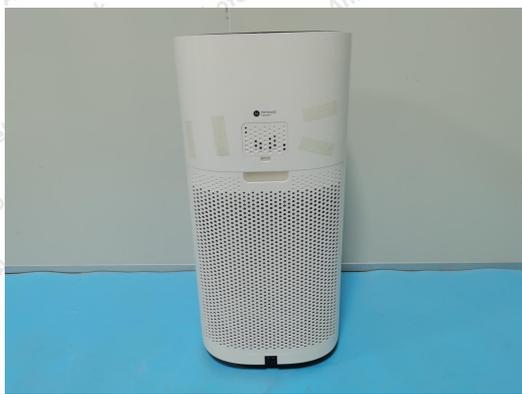
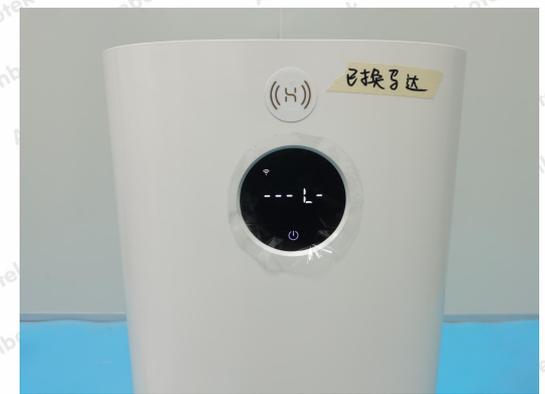
2.冲击（碰撞）				
测试标准	GB/T 2423.5-2019			
测试条件	脉冲峰值加速度 (m/s <sup>2</sup> )	250		
	脉冲持续时间 (ms)	6		
	脉冲波形	半正弦波		
	测试次数/轴 (次)	100		
	测试轴向	±X,±Y,±Z		
	测试时样状态	关机		
检测设备	设备名称	设备编号	设备型号	设备校准有效期
	振动试验台	SE-1199	DC-2200-26	2023.11.3
测试要求	测试后样品外包装外观无明显损伤，内部样品零部件无松脱掉落、结构正常，功能正常。			
测试结果	样品编号	检测结果		评判结果
	18290KC201487-1-1-1	测试后样品外包装外观无明显损伤，内部样品零部件无松脱掉落、结构正常，功能正常。		合格
图片
