检测报告

产品名称 : 720 智能空气净化器 3i

委托单位 : 柒贰零(北京)健康科技有限公司
地址 : 北京市海淀区黑泉路8号1幢9层101-42、101-43号(东升地区)
提交的样品信息如下:
产品名称 : 720 智能空气净化器 3i
型号 : KJ400F-C400i
商标 : /
样品描述 : /
样品接收数量 : 2pcs
样品测试数量 : 2pcs
制造商 : 柒贰零(北京)健康科技有限公司
生产商 : /
其他信息 : /
样品接收日期 : 2023.7.21
样品测试日期 : 2023.7.24
报告日期 : 2023.8.4

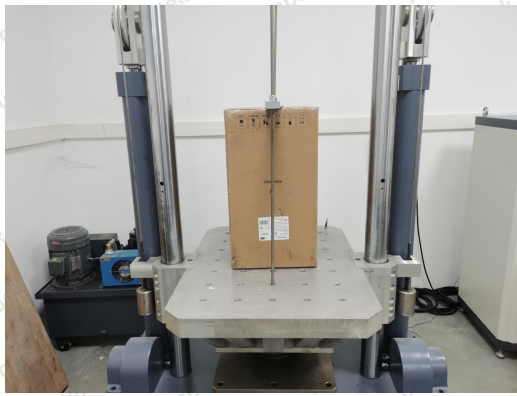
测试中 (-Z)

1. 冲击				
测试标准	GB/T 2423.5-2019			
测试条件	脉冲峰值加速度 (m/s ²)	400		
	脉冲持续时间 (ms)	6		
	脉冲波形	半正弦波		
	测试次数/轴 (次)	10		
	测试轴向	±X,±Y,±Z		
	测试时样状态	关机		
检测设备	设备名称	设备编号	设备型号	设备校准有效期
	冲击试验台	SE-4298	SY10-200	2024.6.18
测试要求	测试后样品外包装外观无明显损伤, 内部样品零部件无松脱无掉落, 结构正常, 功能正常。			
测试结果	样品编号	检测结果		评判结果
	18290KC301078 -1-2-1	测试后样品外包装外观无明显损伤, 内部样品零 部件无松脱无掉落, 结构正常, 功能正常。		合格
图片	 		 	
	测试前		测试中 (+Z)
